## Un chantier à surprises

SPÉCIALISÉ DANS LA RÉNOVATION DU PATRIMOINE, L'ATELIER SAINT BLAISE ET SAINT THOMAS A DÛ COMPOSER AVEC DES CONTRAINTES INATTENDUES LORS DE LA RÉHABILITATION DE LA CHAPELLE DES PÉNITENTS BLANCS À MONTPELLIER, ENTRE SEPTEMBRE 2015 ET MARS 2016.

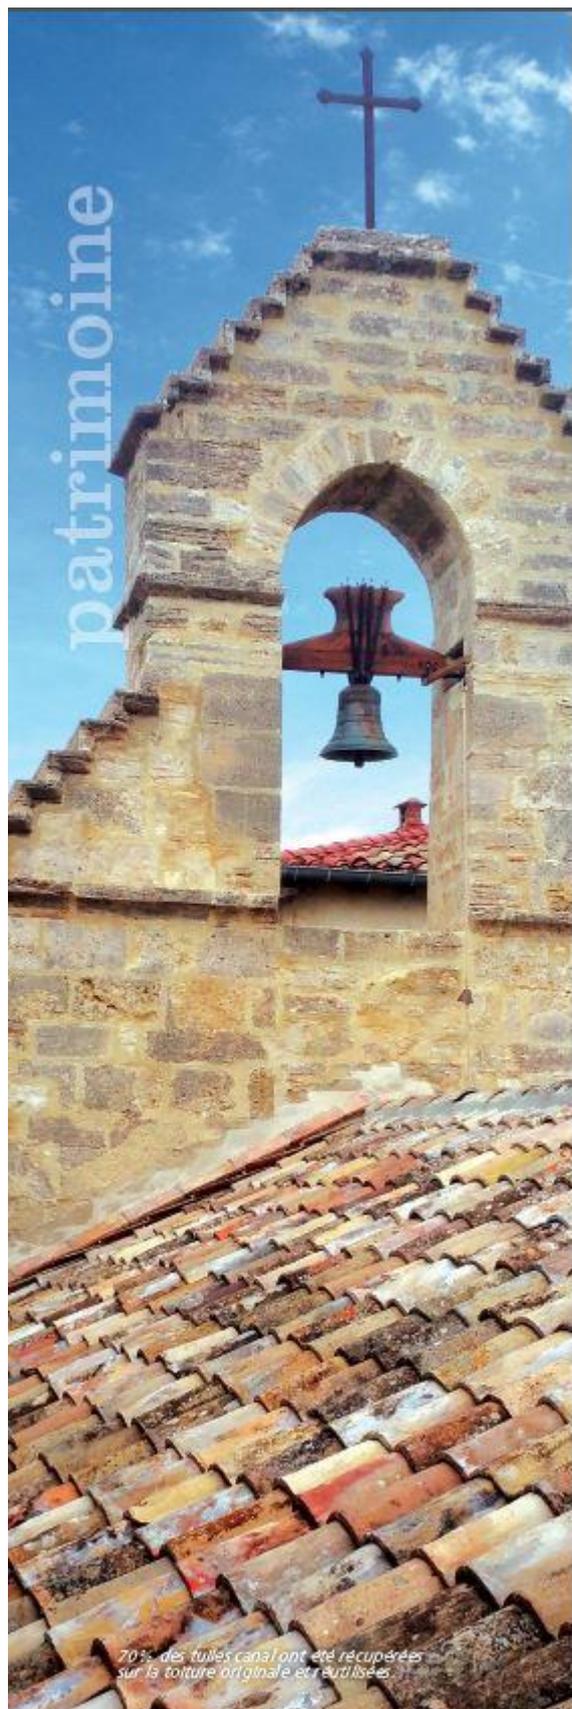
70% des tuiles canal ont été récupérées sur la toiture originale et réutilisées.

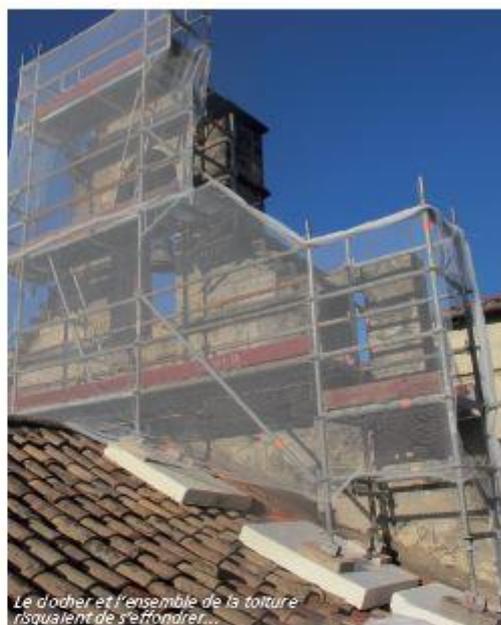
«Lorsque nous avons déposé l'ancienne toiture réalisée avec des tuiles canal courbées, classiques dans la région, nous avons eu une mauvaise surprise : les poutres de la charpente étaient pourries et il en manquait quelques-unes au niveau de l'encastrement du clocher», explique Olivier Maubert, le Pdg de l'entreprise. Traduction : le clocher et l'ensemble de la toiture risquaient de s'effondrer. «Nous pensions avoir affaire à un chantier classique d'entretien et il en allait tout autrement, poursuit-il. Outre les poutres pourries, deux pannes latérales étaient doublées sur chaque versant et sous-dimensionnées.

Le d'ocher et l'ensemble de la toiture risquaient de s'effondrer...

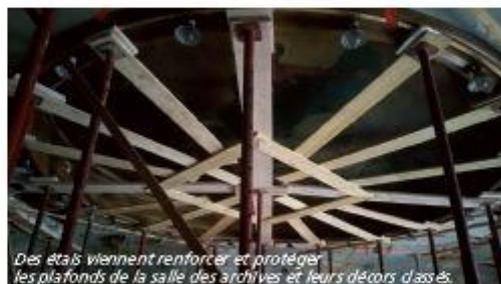
Des étais viennent renforcer et protéger les plafonds de la salle des archives et leurs décors d'assés.

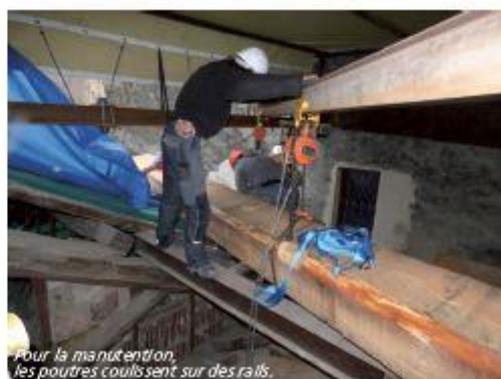
Pour la manutention, les poutres coulisent sur des rails.

Résultat, l'Atelier Saint Blaise et Saint Thomas a établi un nouveau devis pour la remise en état de la charpente. Celui-ci devait être accepté rapidement : en effet, la toiture avait été découverte ; et, si elle était bâchée, on était au mois de novembre. « Notre solution technique a consisté à construire un surtoit, avec une structure métallique et des bâches tendues pour couvrir la partie à refaire de 150 m<sup>2</sup>. Nous avons donc ajouté un toit à 20 m de hauteur avant de découvrir le tout. Nous avons étayé par-dessous, notamment la partie centrale. » Cette solution métallique a permis d'intervenir en structure : « Nous avons déposé les anciennes poutres pourries, sans savoir si les plâtres en dessous n'allaient pas tomber. C'était une manipulation compliquée : les poutres avaient une portée de 9 m et pesaient dans les 300 kg chacune. Nous les avons fait coulisser sur des rails entre le faux toit et le vrai toit, avec une marge de 1 m de hauteur. »
